夏 冬 タイヤ交換後の 大型車の車輪脱落事故に注意!

～大型車の車輪脱落事故を防ぐ新しい「お・ち・な・い」～

車輪脱落事故発生状況（令和2年度）【別紙2】

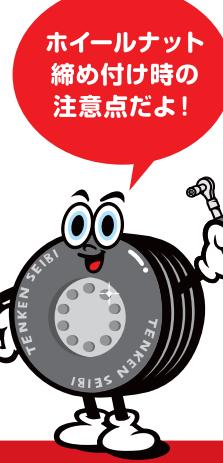
ホイールボルト、ナットのねじ部と、ナットとワッシャーとのすき間にエンジンオイルなど指定の潤滑剤を薄く塗布し、回転させて油をなじませます。ワッシャーがスムーズに回転するか点検し、スムーズに回転しない場合はナットを交換してください。ナットの座面(ディスクホイールとの当たり面)には塗布しないでください。

ナットとワッシャーとの隙間への注油も忘れない!

ディスクホイール取付面、ホイールナット当たり面、ハブ取付面(ISO方式では、ハブのはめ合い部も)、ホイールボルト、ナットの錆やゴミ、泥、追加塗装などを取り除きます。

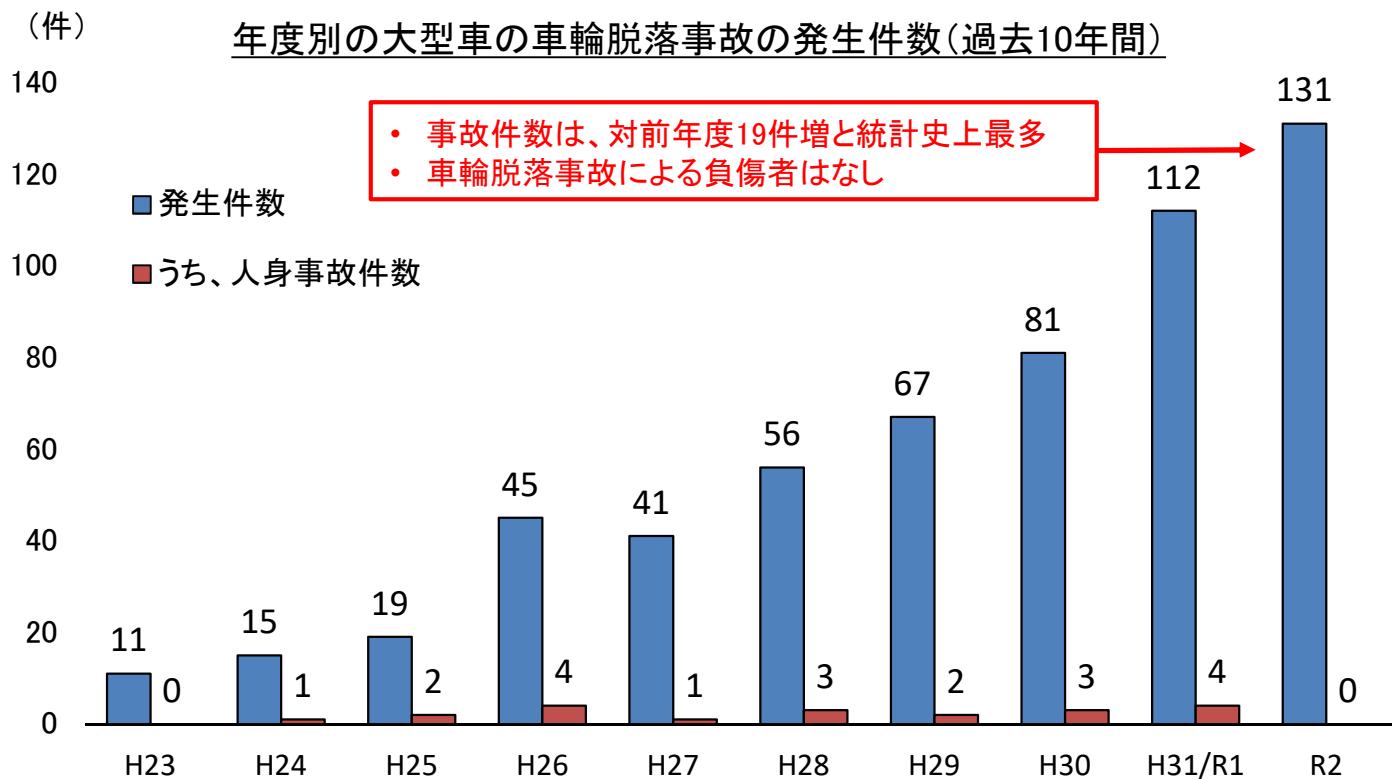
※ 車両総重量8トン以上の自動車又は乗車定員30人以上の自動車であって、車輪を取り付けるホイール・ボルトの折損
又はホイール・ナットの脱落により車輪が自動車から脱落した事故 (年度)

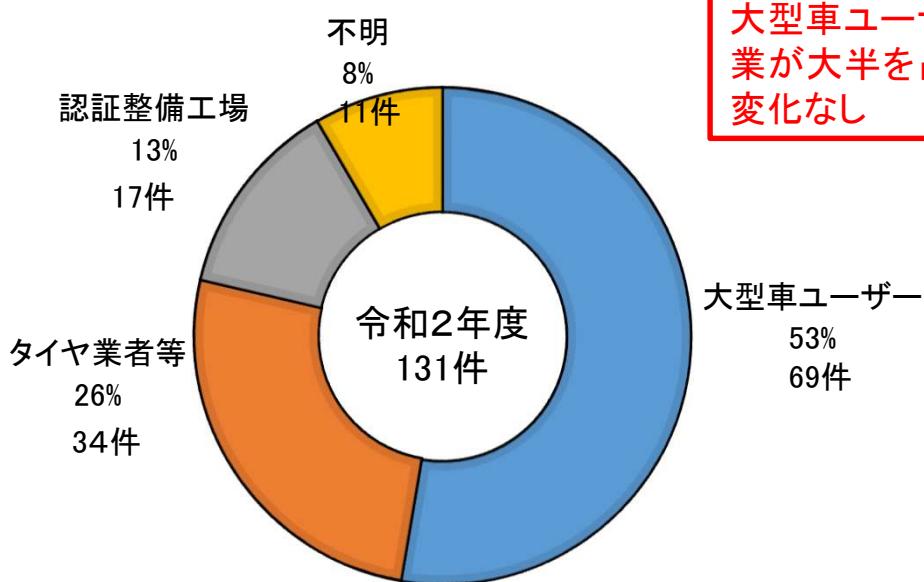
タイヤ脱着作業実施者別

大型車ユーザー自らのタイヤ脱着作業が大半を占める傾向は、前年度と変化なし

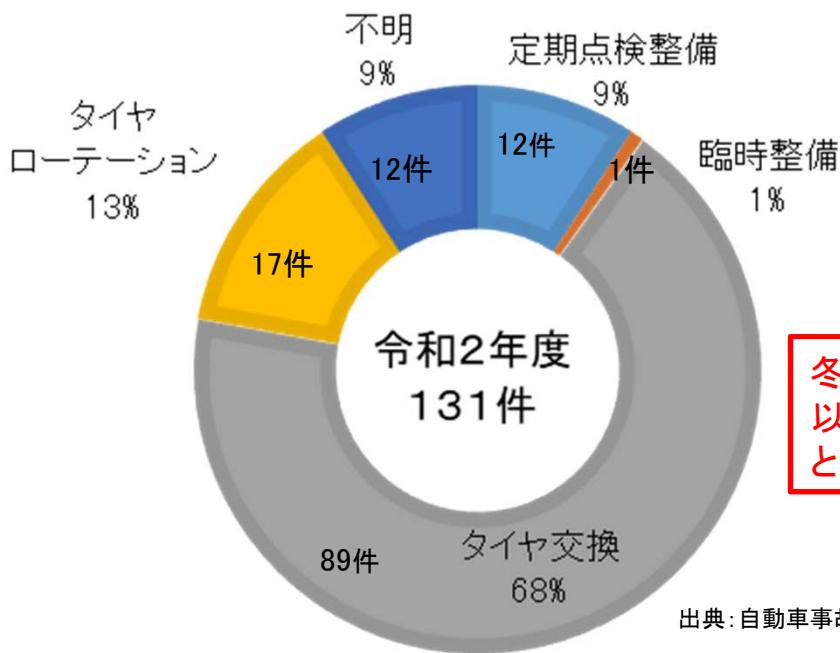
タイヤ脱着作業内容別

冬用タイヤ等への交換が半数以上を占める傾向は、前年度と変化なし

- ▶ タイヤ交換
 - ・ 通常タイヤから冬用タイヤへの交換
 - ・ 摩耗したタイヤの交換 など
- ▶ タイヤローテーション
 - ・ タイヤの摩耗が偏ることを防止するため、前後・左右のタイヤを入れ替える
